# 木造・RC 造建築物の耐震診断・補強に関する 実践的技術者教育の取組について<sup>\*)</sup>

要旨：本研究は、本校での地震防災教育の地域への還元や地域貢献を目指して、学生による建築物の無料耐震診断や補強案の提示に関する実践的な教育実習を行ってきている。木造住宅の耐震診断・補強案の提示については、住宅訪問による平面図作成等の作業を通じた耐震診断結果を得るとともに、その耐震診断結果に基づいたいくつかの耐震補強案、上部構造評点および補強材料費の提示を行っている。一方、鉄骨プレース以外の RC 造建築物の耐震補強工法として新たに本校で開発研究を行った炭素繊維ロッドによる ACM プレース工法について説明するとともに、ACM プレース工法による本校学寮における耐震補強の施工方法実験について概説する。

## ENGINEERING EDUCATION ON SEISMIC PERFORMANCE DIAGNOSIS AND SEISMIC RETROFITTING WORK FOR WOODEN HOUSE AND RC BUILDING STRUCTURE

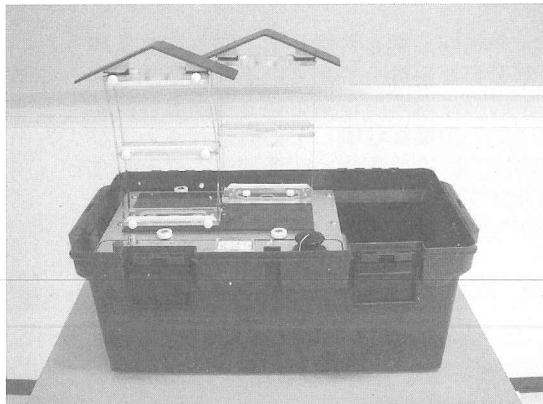
Photo 1 Vibration Box

Photo 1 は携帯型振動台を、また Photo 2 は携帯型振動台に設置された筋かいを有するフレーム構造の住宅模型を示したものである。この住宅模型を使って、「高専 PR フェスティバル」や「オープンカレッジ」

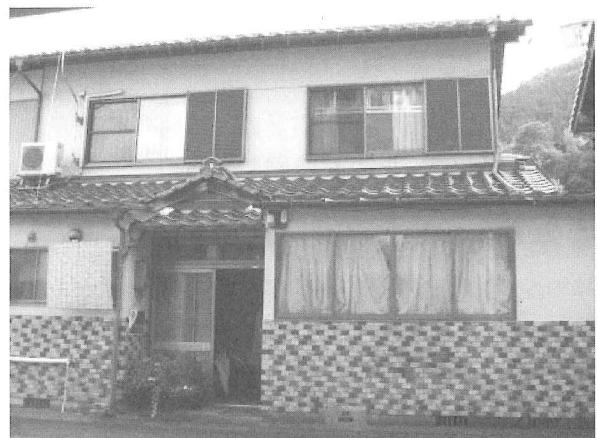
Photo 4 An Old Wooden House

専攻科における「特別実験」の授業において、教員は専攻科生と一緒に、木造住宅の無料耐震診断を希望している家を訪問した。この特別授業は 5 週にわたって実施しており、その時間数は 50 分 × 30 回となっている。診断対象となった木造住宅の 1 例を Photo 4 およびその平面図を Fig.1 に示しておく。耐

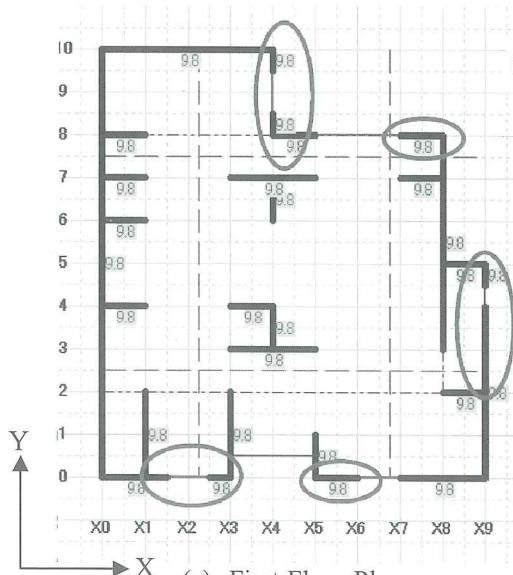
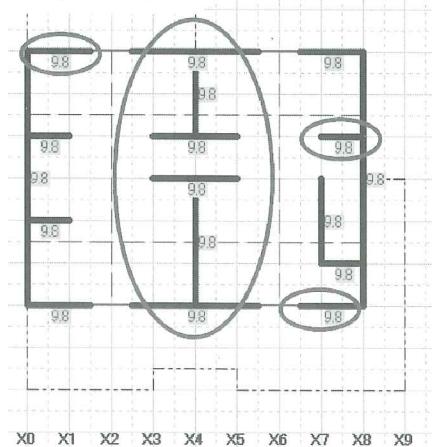
**Fig. 2** Seismic Retrofitting Design

※図中の○は壁を増やした部分

1 例として、Table 2 の耐震診断結果に基づいて提案された耐震補強案を Fig.2 に示す。この図以外の耐震補強案についても、耐震診断報告書に記載して、後日家主さんへ耐震診断結果と補強案の提示をした。また、Fig.2 に示された耐震補強案に対する耐震診断結果を Table 3 に示しておく。Table 2 および Table 3 からも明らかなように、この木造住宅は昭和 10 年に建てられたため、劣化度 D の値が 0.70 となっている。このため、上部構造評点はこの劣化度 D 値に大きく影響していることがわかる。したがって、Fig.2 からも明らかなように、非常に多くの補強金具、壁や筋かいの設置が必要となる耐震補強案となっている。

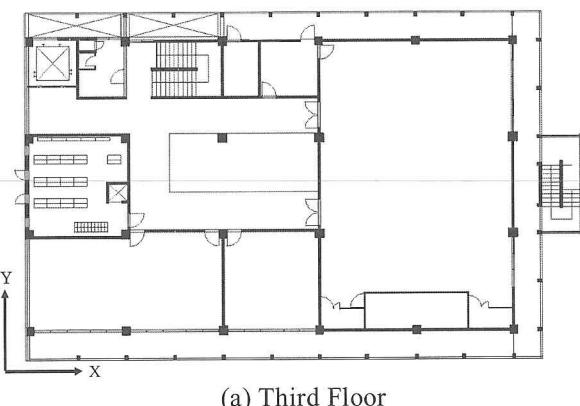
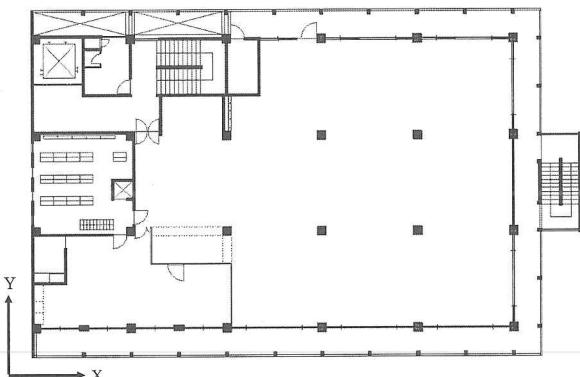
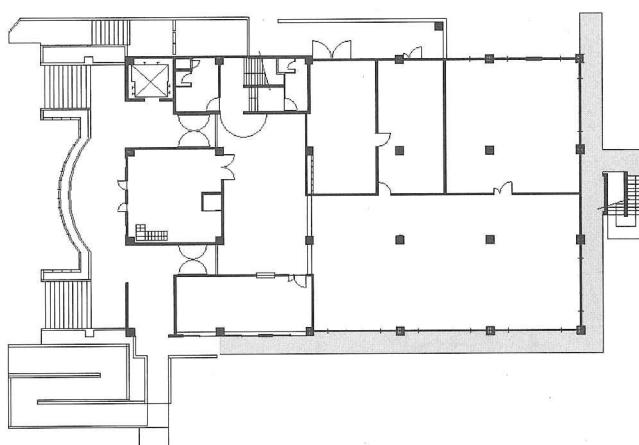
Fig.3 Plan of Library Building Structure

手法である「第2次診断法」に基づいて、昭和40年代に建設された本校のRC造3階建て図書館および学寮「鶴友寮」である3号館、4号館および5号館RC造建築物の耐震診断を行った。第2次診断法は、柱と壁の強度と韌性を考慮して耐震性能を算出する手法である。第1次診断より精密な判定法であり、第1次診断では考慮しなかった柱と壁の鉄筋量も入れて構造解析し、終局強度・破壊形式・韌性能を求めてから、詳細な検討を行う方法である。現在、最も多く採用される耐震診断法で信頼性の高い結果が得られる。なお、これらの耐震診断には専攻科生の特別研究としてExcelによる耐震診断ソフトを開発した<sup>5)</sup>。なお、ExcelによるRC造建築物の耐震診断ソフトの妥当性を検討するために、既に専門家によって診断された本校の図書館の耐震診断結果<sup>6)</sup>との比較を行った。Fig.3は本校の図書館の平面図を示したものである。この図に示されている平面図により、柱や壁等の部材に対する寸法、材料やその強度等の情報を入力することにより、RC造建築物の各階ごとに構造耐震指標 $I_s$ が算定される。この構造耐震指標 $I_s$ は次式により求められる<sup>4)</sup>。

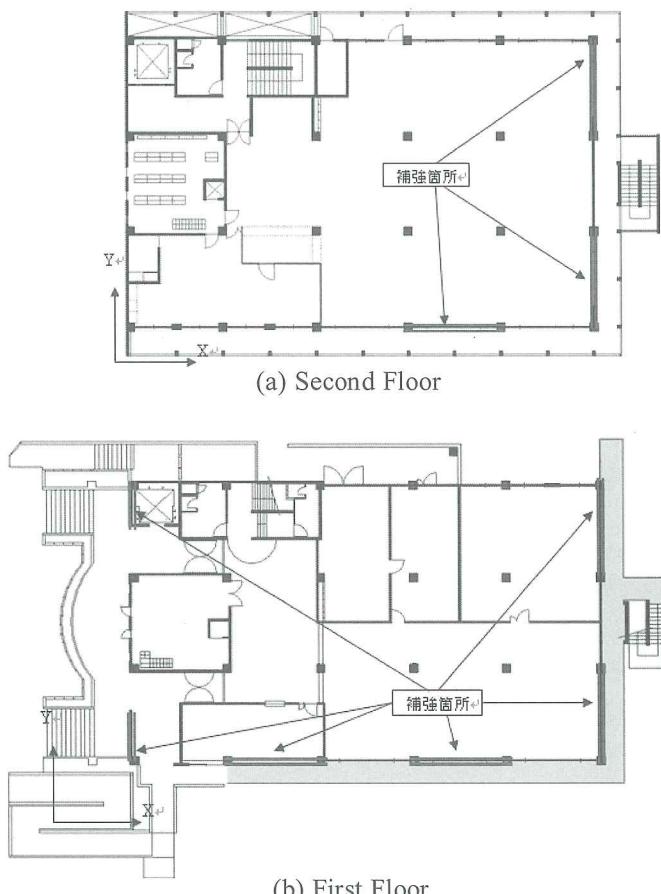
Fig.4 Seismic Retrofitting Design

Fig.4は、Excelによる耐震診断結果に基づいて提案した図書館の補強対策案を示したものである。それぞれの方向にFig.4(a)に示すように壁を新たに配置または増幅し補強する。図中に見られる太線の場所が補強箇所である。図書館2階はY軸方向側の $I_s$ 値が0.7以下となっているので壁を増幅し補強する。また、X軸方向もTable 4に示す $I_s$ 値が0.75であり構造耐震判定指標 $I_{s0}=0.7$ の値に近いため1箇所に壁を配置し、Fig.4(b)のように補強する。また、Fig.4に示す耐震補強案に対する診断結果をTable 5に示しておく。

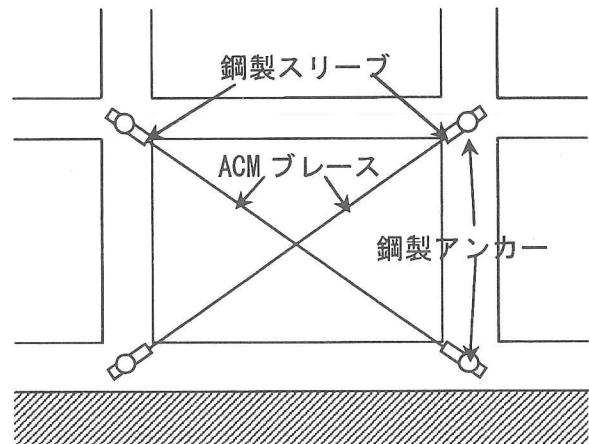
Fig.5 Sketch of ACM Bracing Method

そこで、鉄骨ブレースに代わり経済性に優れたACM (Advanced Composite Material) ブレース工法を併用した。ACM ブレース工法は、Fig.5に示すように骨組構造枠型の面内にブレースを配置し骨組のせ

ん断耐力を増加させる耐震補強工法である。ACM ブレースはFig.6に見られる CFRP ロッドを引張材とし、その両端をエポキシ樹脂によって鋼管スリーブに定着したもので、ACM ブレースは引張荷重にのみ抵抗できる仕組となっている。ブレースは柱に埋め込んだ鋼製アンカーとナットによって固定する。地震時荷重の衝撃的な載荷の緩和のため、ナットとアンカー間に弹性ワッシャー（緩衝材）を挿入する。また、鋼製アンカー取付部のコンクリート表面には炭素繊維シートを貼付し、この部分のコンクリートを保護する。既に、本校ではRC造建築物の耐震補強工法として ACM ブレース工法に関する引張耐力や RC 柱に埋設されるアンカー周辺の補強を考慮した要素試験等を実施した。

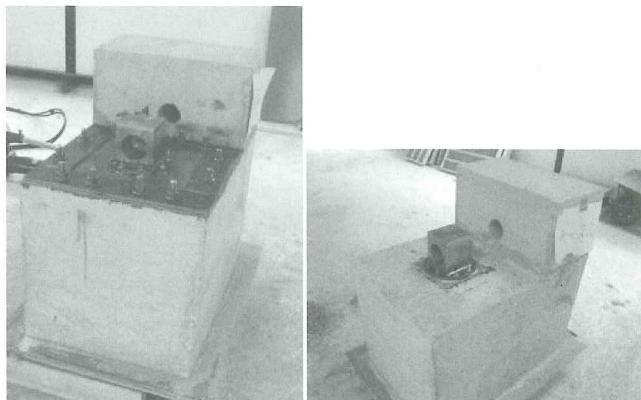
Photo 6 Pull-Out Test Models of Steel Anchor

Photo 6 は科学技術振興機構イノベーションプラザ京都からの可能性試験研究<sup>8)</sup>により実施したアンカーの引張耐力確認試験の供試体を示したものである。本科生および専攻科生の協力によって、引張耐力確認試験の供試体を作成し、さらに引張試験を実施した。その結果、RC表面を炭素繊維シートの貼付により補強することにより必要とするアンカーの引張耐力が確認できた。Photo 7 は引張耐力確認実験中の様子を示したものである。

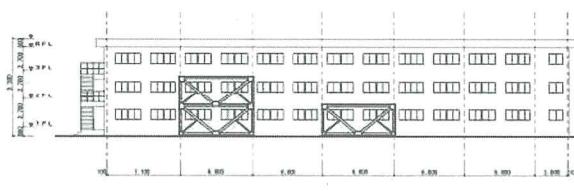
Fig.8 Seismic Retrofitting Design for Dormitory Nos. 4 and 5

**Fig.8**は、Table 6に示されている耐震診断結果に基づいて設計された学寮4・5号館の耐震補強の立面図を示したものである。この図から明らかかなように、北側および南側の鉄骨プレースとACMプレースの施工箇所がX軸について対称となるように設置されている。また、柱と梁の交差部分は鉄筋が密集しているために、その部分を避けるように、交差部の上下に鋼製アンカーの設置位置を設けている。

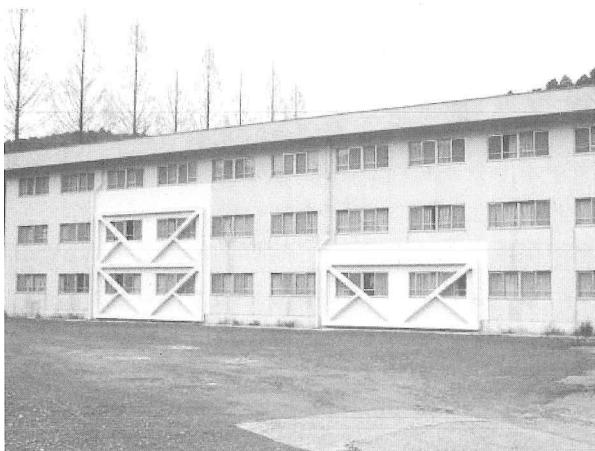
**Photo 8** Steel Brace on North Side Wall of Dormitory  
No.4

および 5 号館の北側および南側に設置された鉄骨ブレースと ACM ブレースを示したものである。これらの写真より、ACM ブレースによる耐震補強は景観的にもすっきりとしていることがわかる。今回の学寮の耐震補強は、従来の鉄骨ブレース工法との併用で施工を行った。両者それぞれ 5 箇所のブレースの施工をしたが、施工期間は鉄骨ブレース工法が 54 日、ACM ブレース工法が 37 日であった。ACM ブレース工

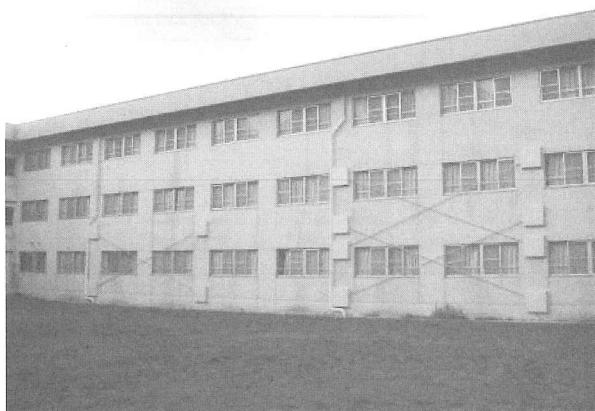
**Photo 9** ACM Brace on South Side Wall of Dormitory  
No.4

法は初めての施工であったが、従来の鉄骨ブレース工法の約 2/3 の工費で施工できた。これより、RC 造建築物のより合理的な耐震補強を目指して開発した ACM ブレース工法は、従来の鉄骨ブレース工法に比べて、工期の短縮、工費の節減を図ることができ、かつ建物の外観や居住者へ与える影響が軽減できることがわかった。
