# 蛇島ガソリン庫跡の調査

## Investigation of The Remains of Jajima Gasoline Storage

本報は、蛇島（京都府舞鶴市佐波賀小字蛇島）にある「蛇島ガソリン庫跡」関連遺構の調査についての報告である。調査対象は舞鶴湾に浮かぶ小島につくられた4本のトンネルが特徴的な戦争遺跡である。旧日本海軍ゆかりの遺構として日本遺産（「鎮守府 横須賀・呉・佐世保・舞鶴 ～日本近代化の躍動を体感できるまち～」）の構成文化財への追加認定（2020年6月19日付追加認定）を契機に舞鶴市と舞鶴高専とが協力して調査をしてきた。本報では、蛇島ガソリン庫の歴史的経緯と現状を明らかにすることを目的とした調査並びに、惑星・極地探検を志向した無人探査技術開発のための調査実験について、これまでの結果を報告する。

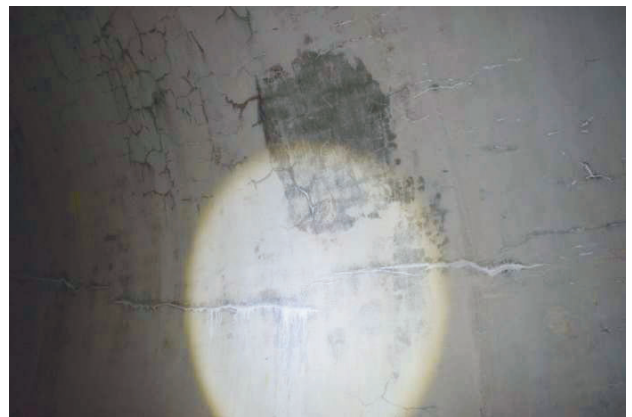
写真 11 仕上げモルタルのひび割れ

目視の結果、写真 11 や写真 12 に示すように第 1 から第 3 トンネルの仕上げモルタルには多

くのひび割れが観察された。また、一部分であるが打診棒による調査の結果、モルタルの浮きも確認できた。一方で、モルタルの剥落は観察されなかった。モルタルのひび割れの中にはコンクリートまで到達しているものや漏水の浸出跡を一部で確認したが、覆工の崩壊などを招く構造物の機能低下を表すような変状（外力による覆工の変形や大きなひび割れなど）は本調査の範囲では確認できなかった。

一方で、仕上げモルタルの浮きが見付かったことから、モルタルの剥落の危険性を指摘することができる。今後本格的にトンネルの健全性の調査を行う際に、一般的な点検方法は近接目視と点検用ハンマーによる打音検査である。しかし、本遺構において打音検査を適用すると、仕上げモルタルの多くを叩き落してしまう可能性が考えられるため、遺構保護の観点からも調査方法は慎重に検討すべきである。

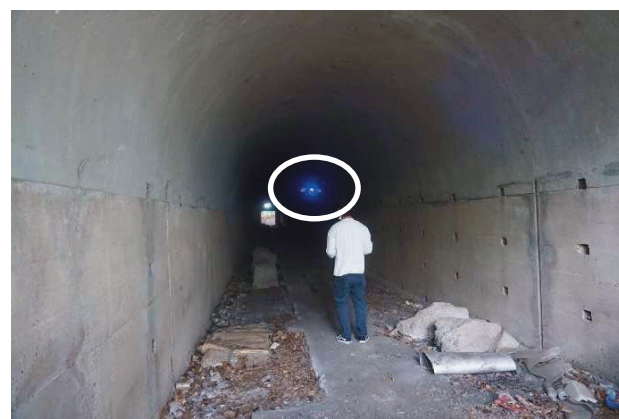
写真 15 UAV 飛行状況（第 1 トンネル）

トンネル内での無人機の飛行・走行状況を写真 15、写真 16 に示す。幅 3630mm、最大高さ 3600mm の内部であっても UAV を安定して飛行させることができた。また、UGV も第 4 トンネルにおいて、床にモルタル片が散乱していたものの問題なく走行させることができた。トンネル 1 本の計測時間は、UAV 約 4 から 6 分、UGV 約 10 分であった。

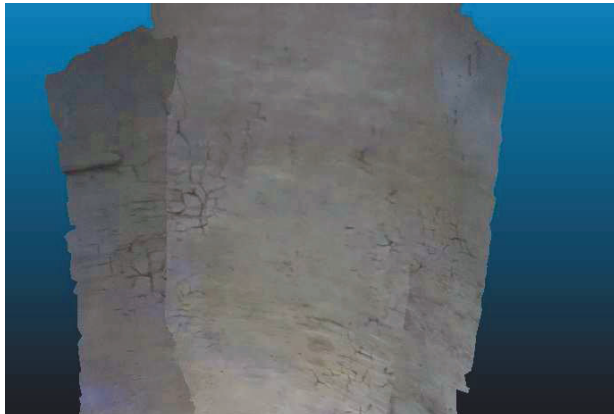
図 10 第 1 トンネルの覆工天井の 3D モデル

UAV に搭載した LiDAR で取得した 3 次元モデルを図 10、図 11 に示す。各モデルは点群データの編集ソフトウェアである「Cloud Compare」（フリー）で表示したものである。第 1 トンネルはト

ンネル全長分を収録することができなかった。その理由は、初回の実験であり慎重に UAV を進行させ計測した結果、計測機器である iPhone の記録容量の空きが無くなり、計測が自動終了してしまったためである。その中ではあるが、図 10(c) に示すように覆工天井のモルタルに生じているひび割れを確認することができた。しかし、それは一部分であり、本来近接目視では視認できる微細なものを含めた全体の変状までは収録することはできなかった。一方で、第 4 トンネルでは前進速度を上げ、全体を網羅するように一直線で飛行させたため、短時間で計測が終了し、全長分の覆工天井を収めることができた。また、れんがの

しかし、トンネル環境下においてはカメラのような光学機器は人間以上に光量に対してシビアである。今後の対策として、高輝度 LED ライトを機体に取り付けるなど、ハードウェア改善の余地がある。

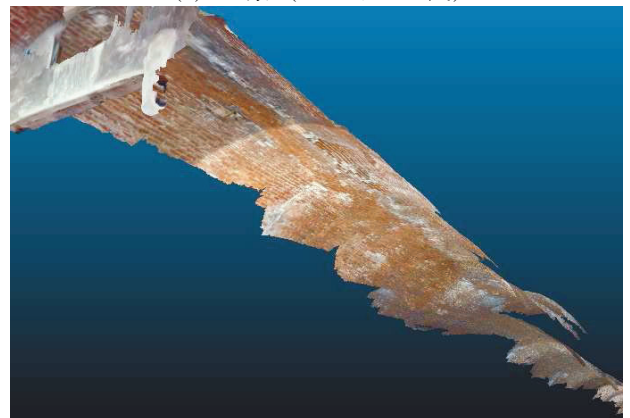
図 11 第 4 トンネルの覆工天井の 3D モデル

目地やひび割れは一部確認することができたが、光量不足により不鮮明な箇所も多く、光源が課題であることが明らかとなった。

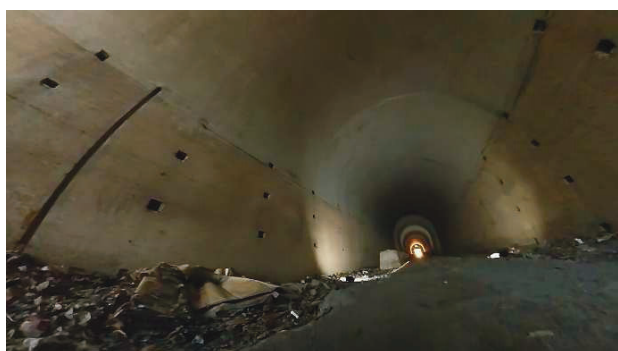
写真 17 第 1 トンネルの 360°画像

UGV に搭載した 360°カメラで取得した 360°画像を写真 17, 写真 18 に示す。360°画像でトンネル内を記録したことにより、実験後の映像資料としてより直感的にトンネル内を観察することができる。また、UGV は低い視点から見上げるように撮影できるため、床や足元の低い部分や天井一帯を見渡すのに適していることが確認できた。一方で、UAV と同様にカメラによる測量を行うため、光量不足な場所の不鮮明さが課題となった。
